Carafe à lait Expressima One Touch

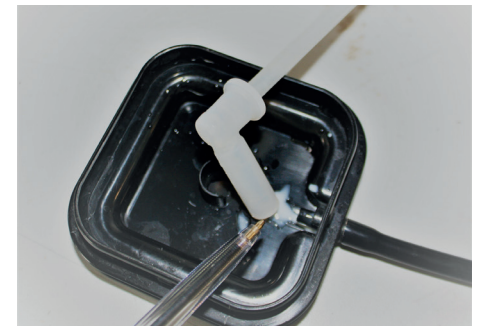
En insérant le tuyau noir dans la carafe à lait, le tuyau intérieur peut sortir de son logement entraînant donc un dysfonctionnement de la carafe voire un arrêt total de sa fonctionnalité.

Comme on peut le voir sur la photo ci-contre, la **tête de raccord du tuyau transparent** n'est donc **plus reliée** suite à l'insertion du tuyau noir.

Il suffit de **remettre en place le tuyau intérieur de la carafe** (tuyau transparent) pour que celle-ci fonctionne de nouveau et que la mousse de lait soit faite.

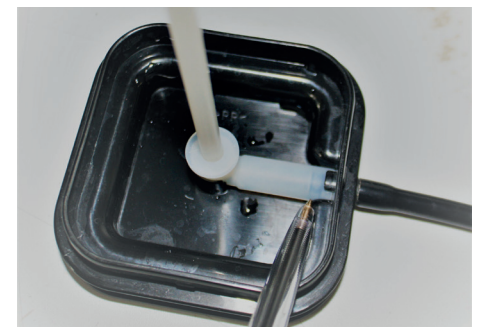
Ci-contre, la tête de raccord est donc remise en place, ce qui permettra à la carafe de fonctionner normalement.
